東郷町資源回収ステーション長寿命化計画

令和3年3月

東郷町 経済環境部 環境課

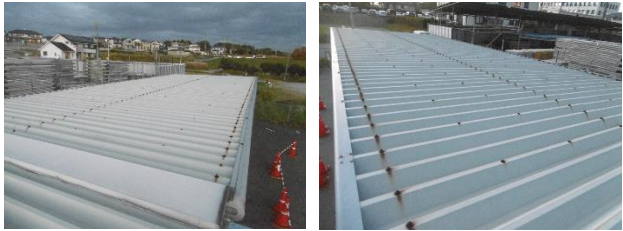
部位	屋根・屋上	仕様	長尺金属板	評価	B

ねじの接合部などに小さな錆が見られる。

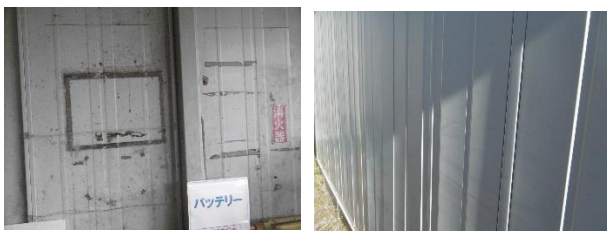
部位	外壁	仕様	長尺金属板	評価	B

部分的に汚れなどが見られる。

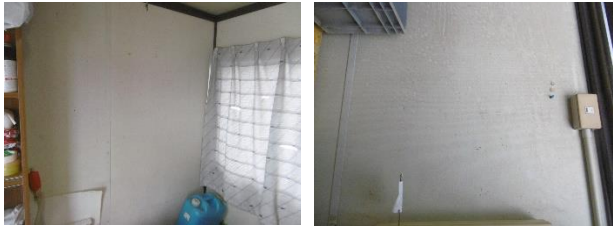
部位	内部仕上	仕様	—	評価	B

部分的に小さな汚れなどが見られる。

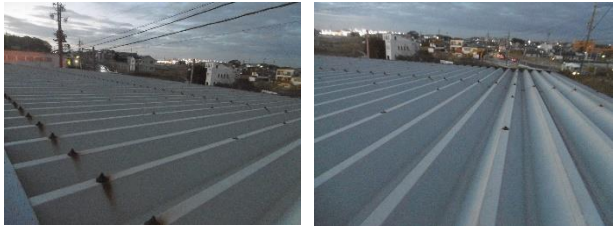
部位	屋根・屋上	仕様	長尺金属板	評価	B

ねじの接合部などに小さな錆が見られる。

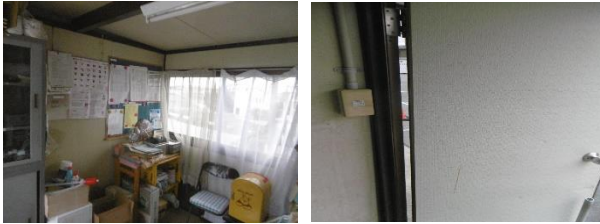
部位	内部仕上	仕様	—	評価	B

部分的に小さな汚れなどが見られる。
