東郷町学校施設長寿命化計画

平成 30 年 3 月
東郷町教育委員会

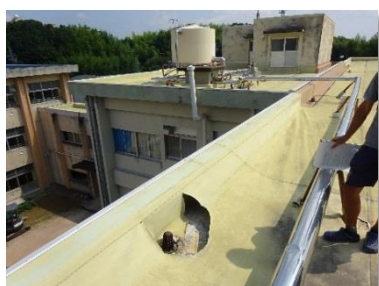
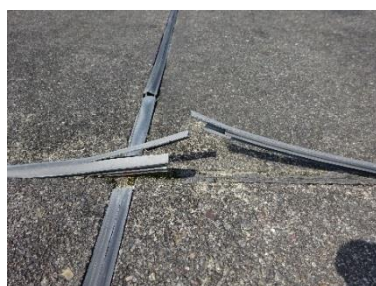
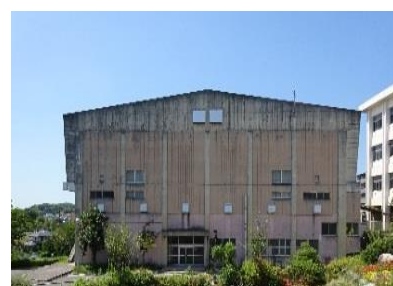
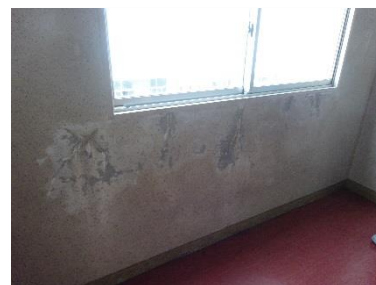
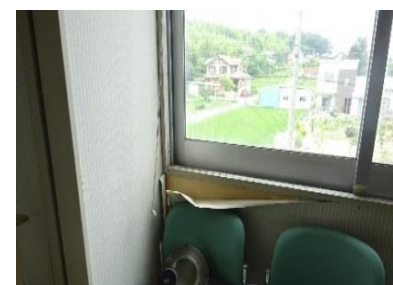
校舎屋上(諸輪小学校)

校舎屋上(音貝小学校)

体育館外壁(東郷中学校)

校舎トイレ(春木台小学校)

校舎壁(諸輪中学校)

会議室壁(給食センター)

図 1-1 : 東郷町の学校施設の状況

本町の多くの学校施設^{注1}は、昭和40年代後半から50年代にかけて建築され、建築後30年を超える建物が全体床面積の74%を占め、老朽化による建物自体の寿命や設備の不具合等の課題を抱えています。また、少子化などの社会状況や教育内容・教育方法等の多様化、防災機能の強化、バリアフリー、環境への配慮など、学校施設へのニーズが時代とともに変わり、必要な機能を十分維持できなくなりつつあります。

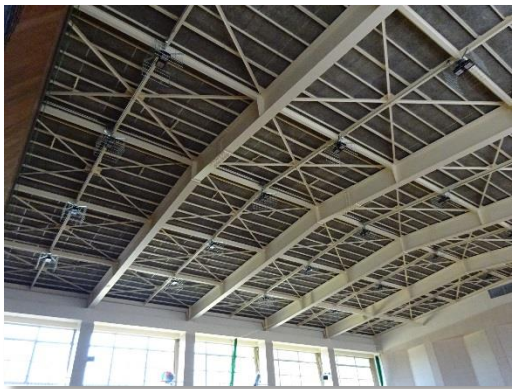
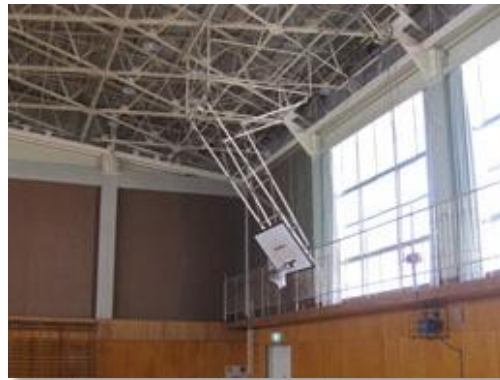
図 3-2 1 : 左 : 吊り天井対策完了の状況 (東郷小学校)

右 : バスケットゴール耐震対策未完了の状況 (春木中学校)

本町の学校施設は建物本体の耐震化、吊り天井対策及び避難経路のガラスの飛散防止対策は100%完了していますが、バスケットゴールなど一部の非構造部材の落下防止対策が未実施です。災害時の地域住民の避難所としての機能を損なうことのないよう整備する必要があります。

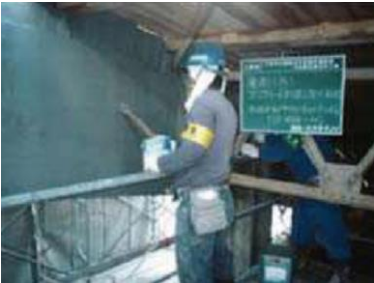
<p>躯体に塗布することで浸透し、中性化したコンクリートの改質強化、クラックの抑制効果が得られる。</p>	<p>既存のサッシ枠に新しいサッシ枠を取り付けるカバー工法。撤去工法に比べて工期短縮が可能となる。</p>	<p>通常の板ガラスに比べ強度が高く、割れても破片が粒状になり、児童や生徒が怪我をしにくい。</p>

図 5-26 : 外壁・外部建具改修の例 (左:「学校施設の長寿命化計画策定に係る手引」より)

- ① 鉄筋コンクリート造の校舎・屋内運動場の外壁は、中性化の進行状況に応じた中性化抑制対策を行います。
- ② 外壁のクラックや欠損などは適切な補修を行います。外壁仕上げは長寿命で耐久性に優れた材料・工法を選定し、色調は周辺環境との調和に配慮します。
- ③ 外壁・外部建具周りのシーリングは、防水性・水密性等を回復するため撤去・更新します。
- ④ 外部建具は、既存建具の仕様や工期等を踏まえて適切な改修工法を選定します。
- ⑤ 外部建具に使用するガラスは、強化ガラスなど開口部の安全性能を向上するものを選定します。

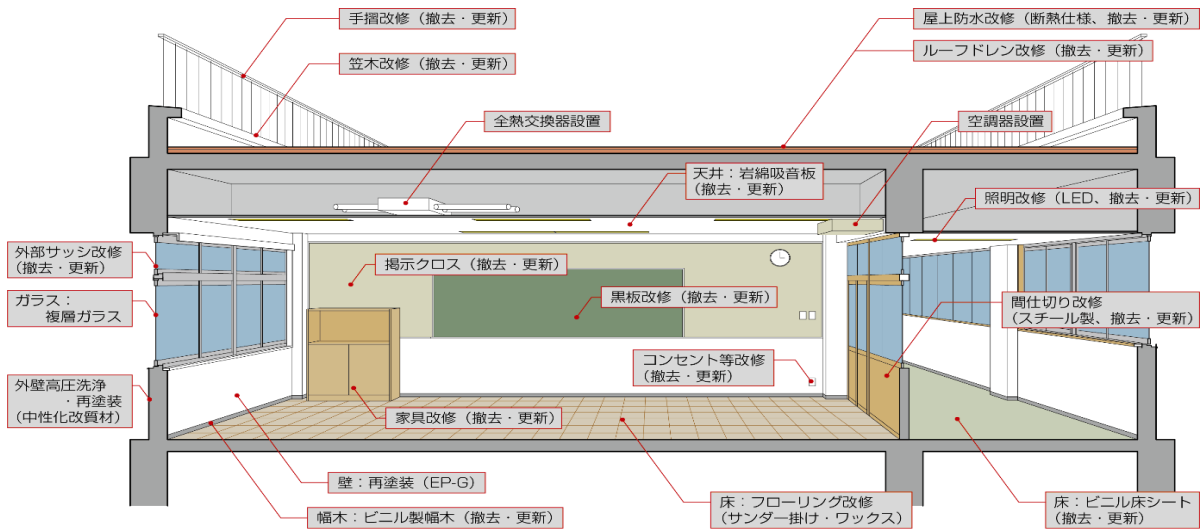
図 5-29 : 校舎棟、屋内運動場の改修箇所のイメージ図
